## **RELATÓRIO TÉCNICO Nº 295/07**

### **ELABORAÇÃO DE MAPA DE FEIÇÕES EROSIVAS URBANAS E RURAIS DA BACIA DO RIO SÃO JOSÉ DOS DOURADOS**

**Executores: Cooperativa de Serviços e Pesquisas Tecnológicas e Industriais - CPTI  
Instituto de Pesquisas Tecnológicas do Estado de São Paulo - IPT**

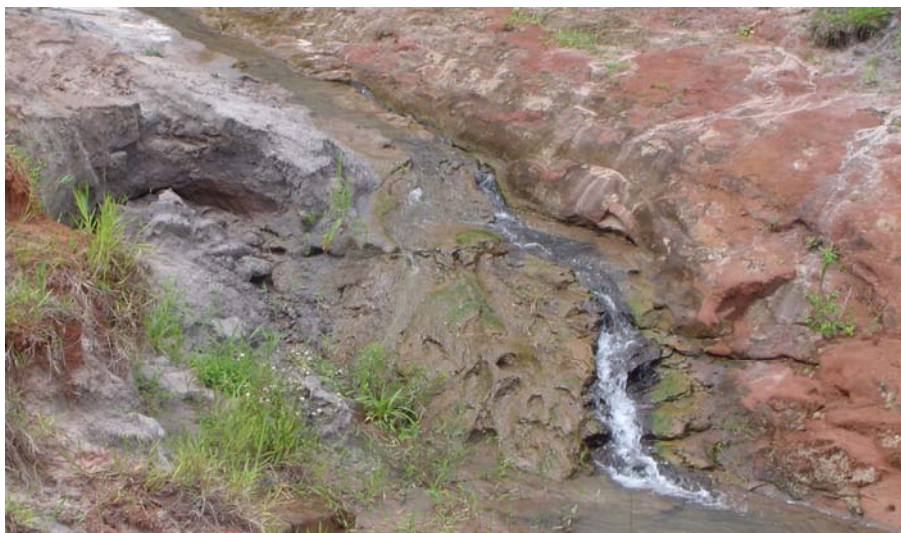
**Figura 6.2** - Processo erosivo atingiu a rocha sã e o lençol freático.

No segundo caso, a erosão foi desencadeada pelo lançamento concentrado de águas pluviais e servidas pela área urbanizada de Dirce Reis. Os principais impactos observados foram: o assoreamento de corpos d’água e a proximidade de residências na margem direita da erosão. Recomenda-se nesta área, estender o emissário mais a jusante, com a finalidade de distanciar as ocupações e a construção de dissipadores de energia, dispostos na saída do emissário, com o objetivo de reduzir a velocidade da água no talvegue receptor e a implantação de técnicas de conservação de solo.

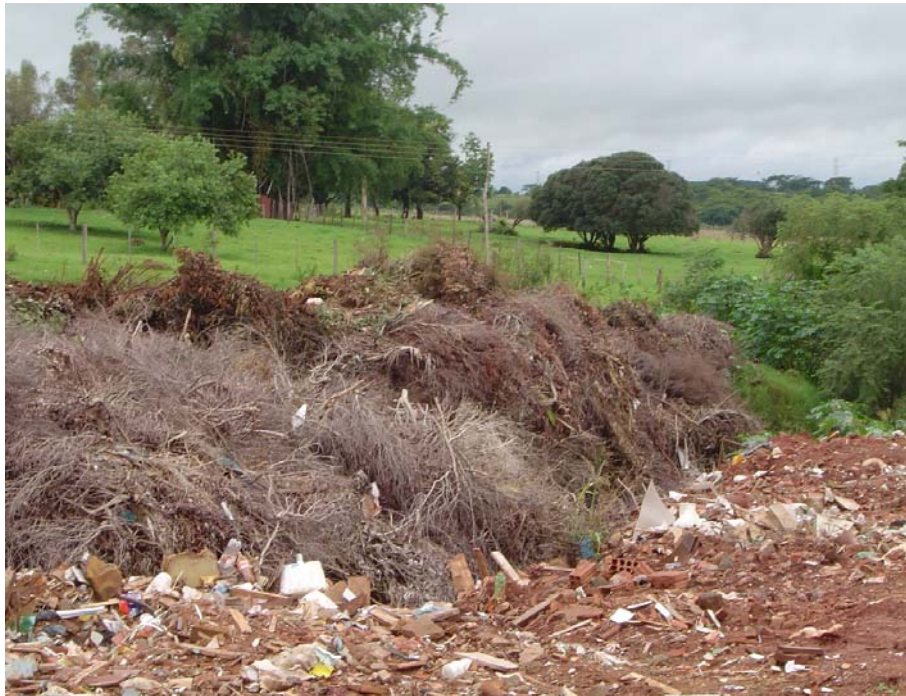
**Figura 6. 3** - Erosão (CDHU João José Dias) preenchida por lixo.

As principais medidas preventivas e corretivas sugeridas são: estender o emissário mais a jusante, com a finalidade de se distanciar do arruamento e da área urbana, a construção de dissipadores de energia devido à declividade da área, com o objetivo de reduzir a velocidade da água no talvegue receptor, a implantação de sistema de drenagem nos arruamentos, inspeções pela equipe da Prefeitura no local, após chuvas intensas e limpeza da área, pois, no segundo caso, a erosão está com preenchimento de lixo provocando a contaminação de águas e solos, **Figura 6.3**.

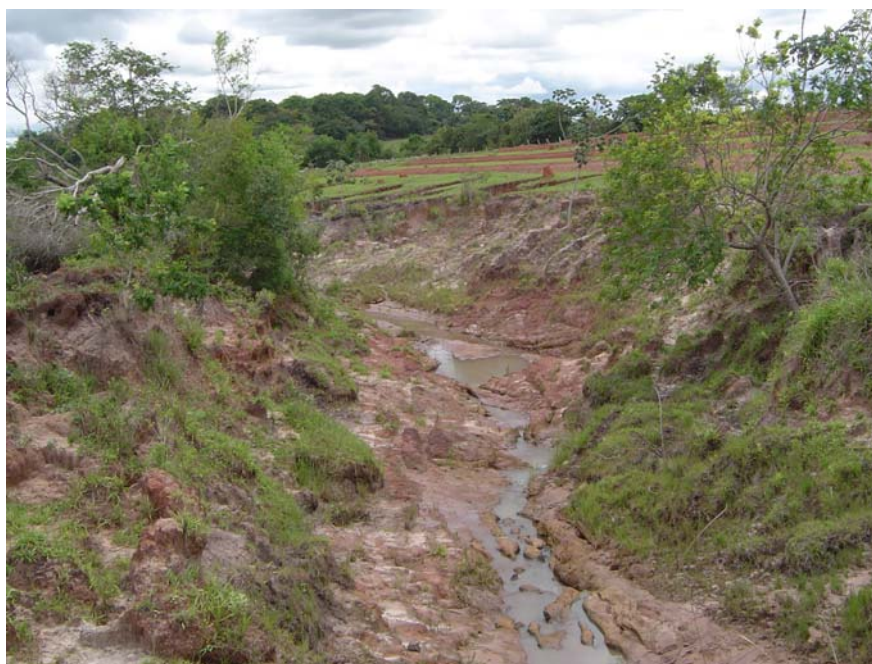
**Figura 6.4** - Assoreamento do rio e perdas de solos agricultáveis.

Os principais impactos observados foram: carreamento de sedimentos para o rio São José dos Dourados, perda de solos agricultáveis e perda de animais, **Figura 6.4**.

Recomenda-se como medida preventiva e corretiva a revegetação das margens e cabeceira, consertar as cercas que caíram devido ao desabamento do talude para evitar que animais caiam ou fiquem preso no interior da erosão,

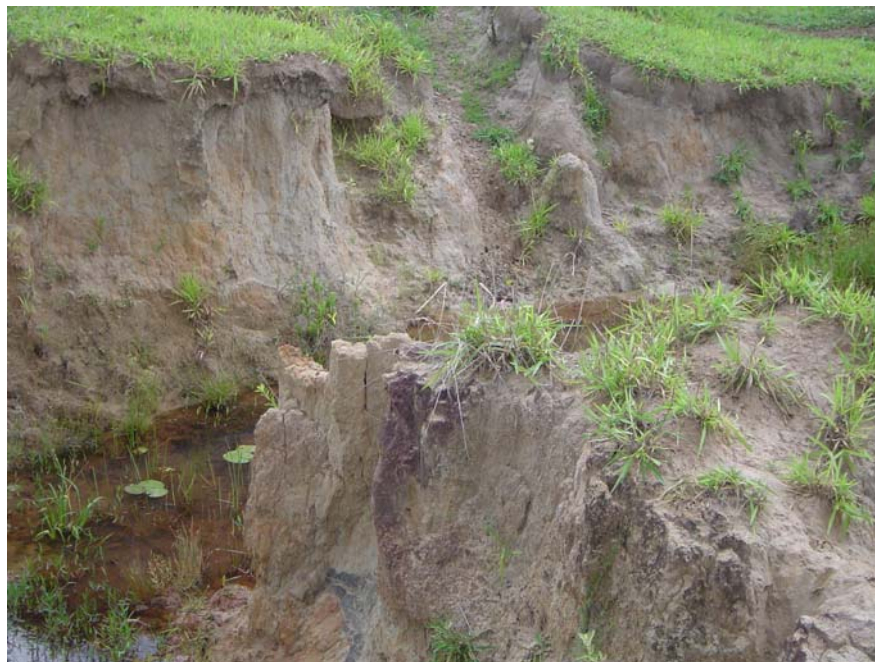
**Figura 6.5** - Assoreamento do rio..

A erosão apresenta surgências de água subterrânea, sob a forma de olho d'água, no leito da boçoroca, evolução por efeito do fluxo tubular junto ao nível freático (*piping*), abatimento nos taludes em alguns pontos ao longo da erosão, o processo erosivo atingiu a rocha sã, dessa forma sua evolução dar-se-á pelo alargamento e não pelo seu aprofundamento e o fluxo de água no interior da boçoroca é intermitente (**Figura 6.5**).

Recomenda-se a revegetação das margens e cabeceira, terraceamento na bacia com curvas de níveis, como forma de diminuir a energia das águas pluviais, e cercar a área para evitar que animais caiam ou fiquem presos no interior da erosão.

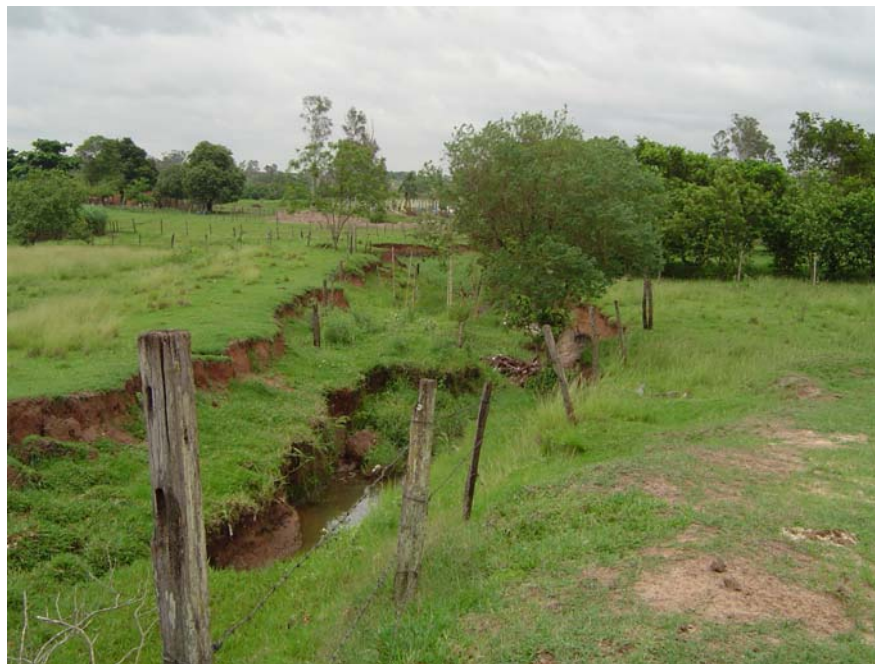
**Figura 6.6** - Erosão com abatimentos dos taludes.

A montante da boçoroca localiza-se a área urbanizada do município, com alta densidade de ocupação, ruas pavimentadas e rede de drenagem. Na esquina da Rua Rio de Janeiro com a Rua Alagoas, situa-se um conjunto habitacional, construído há aproximadamente 10 anos. Nesse ponto ocorre alagamento em dias com eventos chuvosos.

Recomenda-se para a área a substituição da tubulação pela continuação do canal, limpeza da tubulação, terraceamento e revegetação das margens da bacia hidrográfica de contribuição.

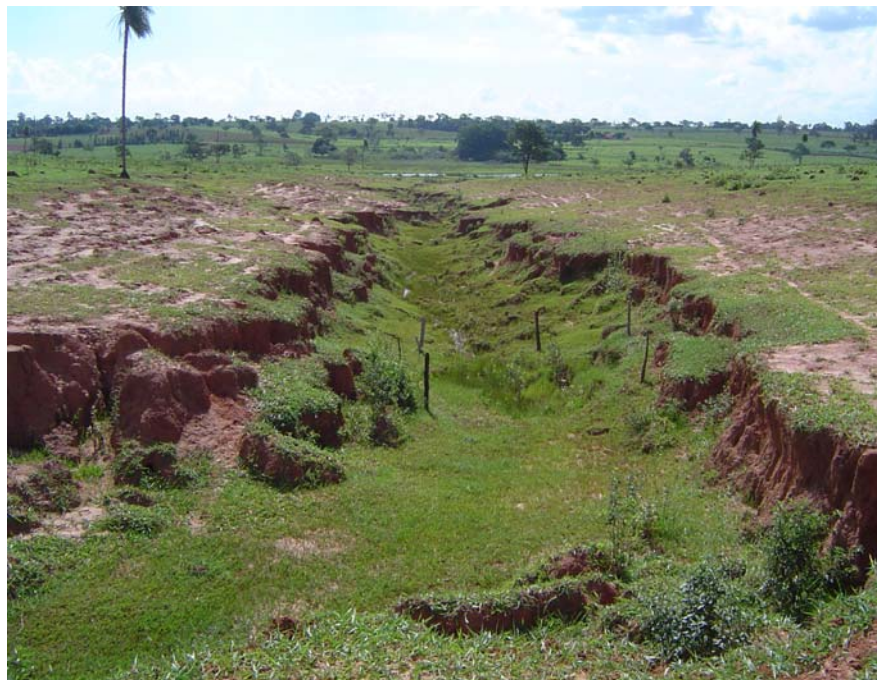
**Figura 6.7** - Solo exposto, gramíneas no interior da erosão e abatimentos dos taludes.

A boçoroca apresenta surgências de água subterrânea, sob a forma de olho d'água no leito da boçoroca, também, apresenta a evolução por efeito do fluxo tubular junto ao nível freático (*piping*), ocorrência de ravinas nas margens, evidenciando que o escoamento superficial é proveniente da região de cabeceira e de suas margens (**Figura 6.7**), ocorrência de solo exposto em alguns pontos, presença de gramíneas no interior da erosão e abatimentos nos taludes.

No entorno da área, verificou-se a presença de terraceamento em curvas de nível, pois, recomenda-se como medida preventiva e corretiva a revegetação das margens e cabeceira, terraceamento nas margens com curvas de níveis mais elevadas que as atuais, como forma de diminuir a energia das águas pluviais e arrumar as cercas para evitar que animais caiam ou fiquem preso no interior da erosão.

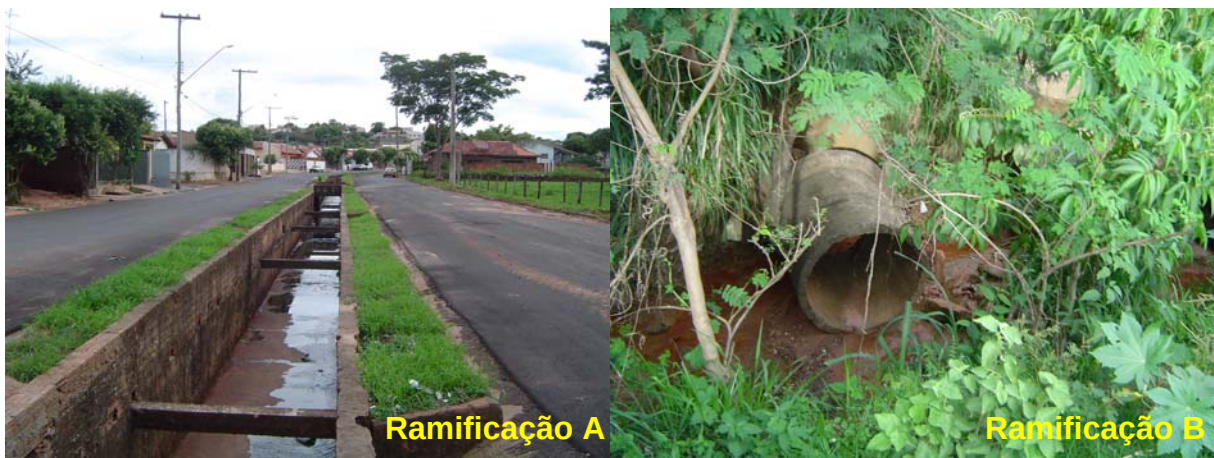
**Figura 6.8** - Galeria (ramificação A) e tubulação (ramificação B).

Trata-se de um processo de erosão acelerada, envolvendo a remoção de grandes quantidades de solos e sedimentos, decorrente do escoamento superficial concentrado. Aproximadamente 100 metros da ramificação A (galeria), ocorre a presença de pontos de surgências de água subterrânea no leito da boçoroca, existe entulho no interior da erosão (**Figura 6.8**), presença de mamonas nas margens e intenso fluxo da água, principalmente em eventos chuvosos. O nível de criticidade é alto, devido à presença de residências localizadas à margem direita da ramificação A.

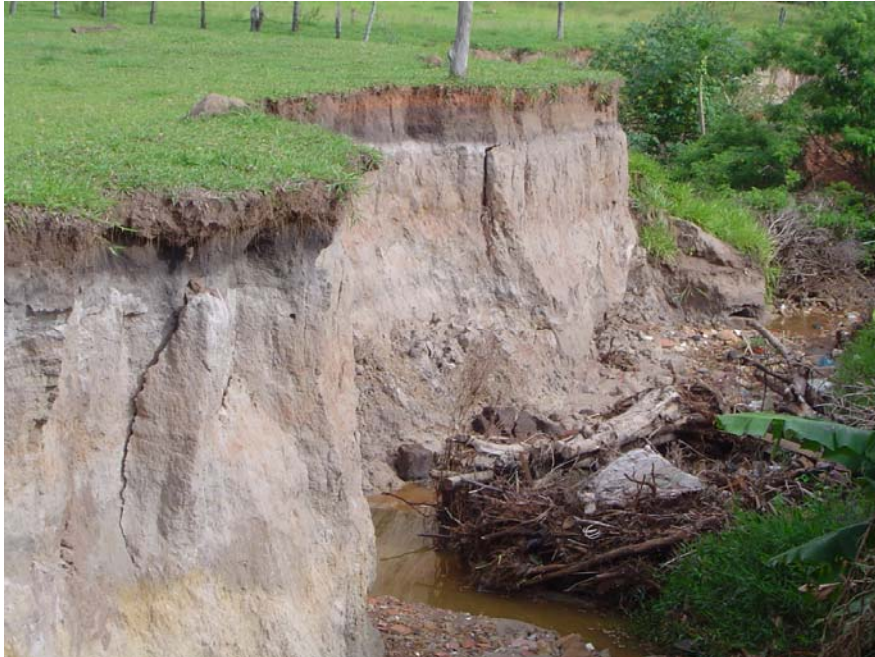
**Figura 6.9** - Processo erosivo preenchido por entulhos e galhos na rua Antônio Miranda em Auriflama.

presentes também em alguns pontos no interior da boçoroca, acarretaram no entupimento dessa tubulação, ocasionando a destruição de uma ponte localizada a montante da boçoroca. Nas proximidades da rua Antônio Miranda com a estrada Vicinal Francisco Duque Sobrinho há alagamentos, em dias chuvosos.

Recomenda-se algumas medidas preventivas e corretivas tais como: limpeza da área, terraceamento das margens em curvas de nível em toda a extensão da boçoroca, revegetação das margens, cercamento da erosão para evitar que animais caiam no buraco, obras de extremidade na saída da tubulação, inspeções pela equipe da prefeitura no local após chuvas intensas.

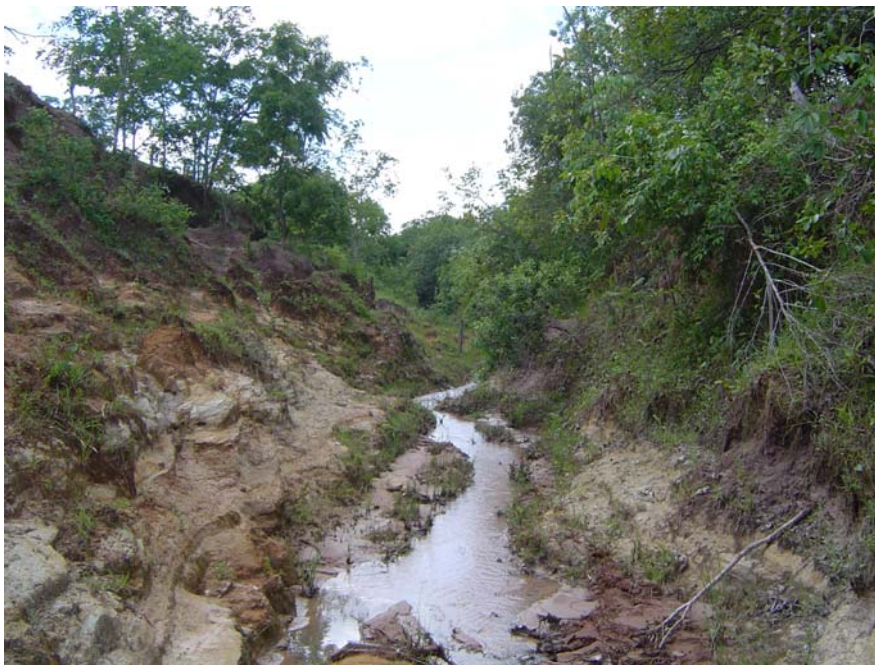
**Figura 6.10** - Erosão do solo pela enxurrada.

O processo erosivo foi desencadeado devido à reativação da cabeceira de drenagem da bacia de contribuição, como consequência da concentração do escoamento superficial natural, decorrente da retirada da cobertura vegetal natural associado à topografia do terreno. Dessa forma, o processo de erosão linear aprofundou-se com os eventos chuvosos, formando enxurradas que iniciaram a escavação do solo até atingir o lençol freático (**Figura 6.10**).

Recomenda-se como medida preventiva e corretiva, o terraceamento nas margens, com curvas de níveis mais elevadas que as atuais na bacia hidrográfica de contribuição, como forma de diminuir a energia das águas pluviais. Também, a revegetação da cabeceira, avaliar a estabilidade do barramento a montante, arrumar as cercas que caíram devido ao desabamento do talude.

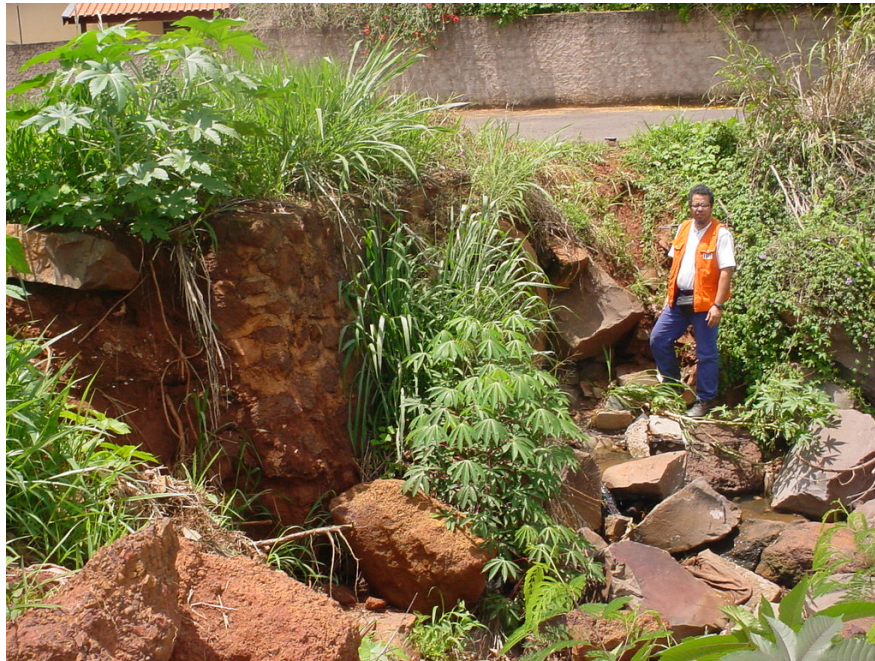
**Figura 6.11** - Boçoroca no município de Três Fronteiras.

A boçoroca apresenta um processo acelerado e de forma remontante, ou seja, seu desenvolvimento é no sentido da jusante para a cabeceira, surgências do lençol freático em alguns pontos da erosão e afloramento da rocha-sã.

Na tentativa de conter o processo erosivo foram colocados na cabeceira blocos de pedra, como forma de diminuir a energia das águas que são lançadas para o interior da boçoroca, **Figura 6.11**.

Recomenda-se nesse caso a limpeza da boçoroca e da rua Mario Bretas, com retirada de entulhos, estender a galeria mais a jusante, distanciando-se do arruamento e de ocupações humanas e contemplar esse ponto no estudo do Plano de Macro drenagem do município.

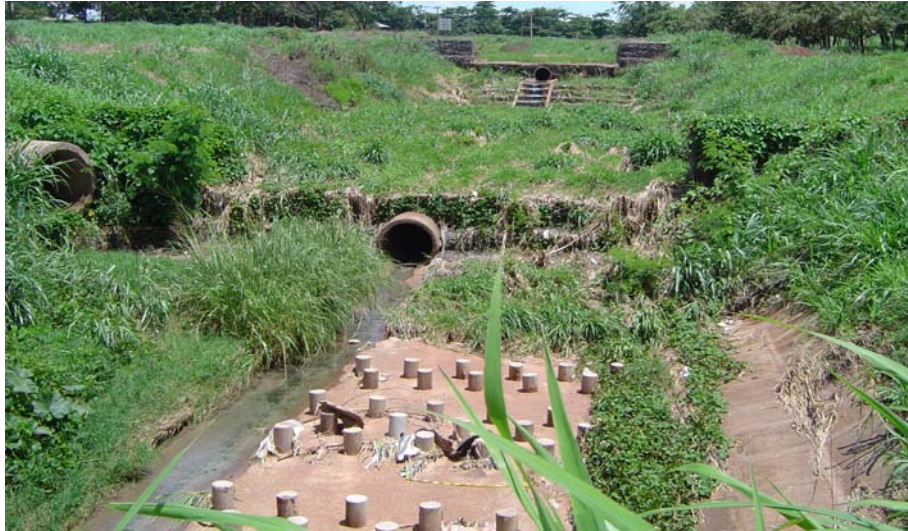
**Figura 6.14** - Contenção da erosão por meio de obras.

A boçoroca do Jardim Aeroporto, também se formou pela concentração das águas de origem antrópica. Na sua porção à montante encontra-se estabilizada, por meio de obras subterrâneas, piscinões e retaludamento de suas margens, **Figura 6.14**.

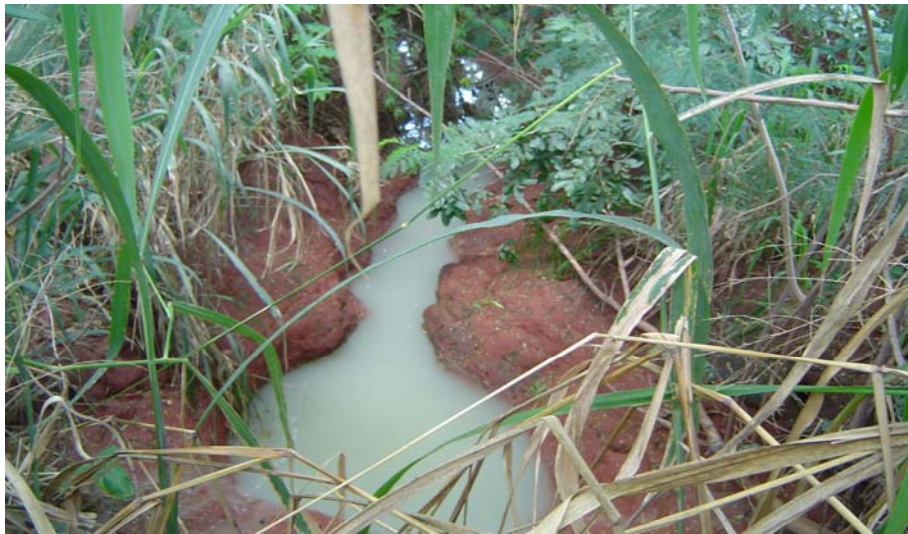
**Figura 6.15** - Contenção da erosão por meio de obras.

As demais erosões cadastradas no município, tais como: Viveiro Municipal 1 e 2, tiveram as mesmas causas já citadas anteriormente, mas com uma característica que difere das demais erosões, a presença de lançamento de água servida na ravina do Viveiro Municipal 2, **Figura 6.15**.

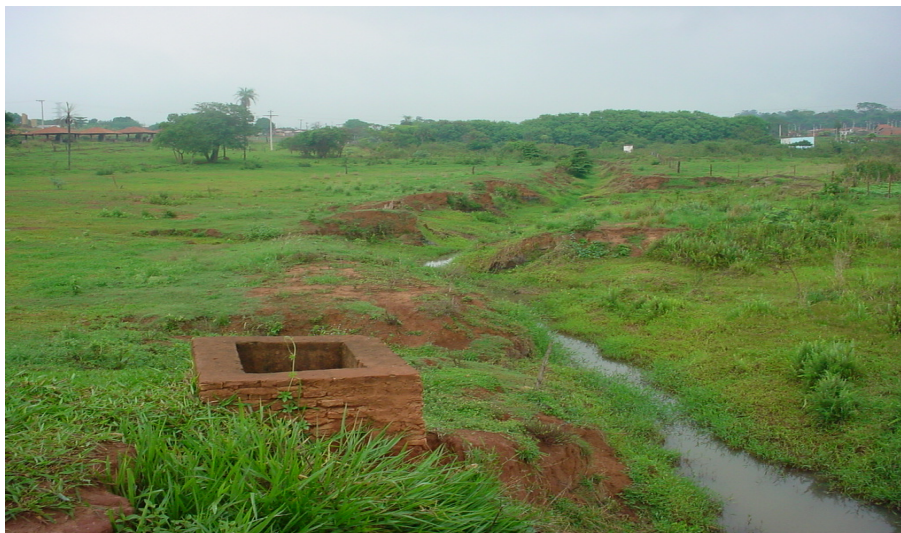
**Figura 6.16** - Contenção da erosão por meio de obras.

No município de Jales foram cadastradas 3 boçorocas e 1 ravina em diferentes córregos, relacionados na **Tabela 6.6** e **Anexo A**. No córrego Tamboriu, a boçoroca cadastrada, trata-se de uma drenagem natural que recebe águas pluviais e servidas provenientes da área urbanizada de Jales, fazendo com que esse aumento de vazão no canal desencadeie um processo erosivo em suas margens (erosão fluvial). À jusante, a barragem rompeu-se devido ao incremento de vazão gerado em um evento chuvoso, **Figura 6.16**.

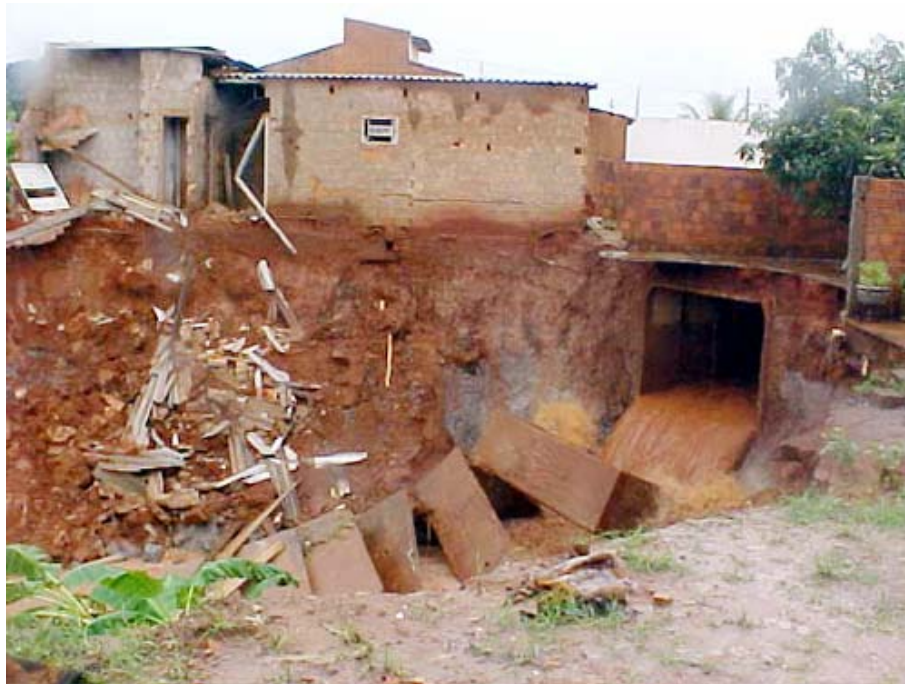
**Figura 6.17** - Desabamento de moradias na cabeceira do córrego Jales.

O nível de criticidade é alto na cabeceira do rio Jales, desencadeou diversos impactos ao meio ambiente, tais como: a destruição e desabamento de moradias (**Figura 6.17**), riscos de vidas aos residentes das moradias próximas à erosão, destruição do asfalto a montante, devido à reativação da cabeceira, aparecimento de doenças de vetores, destruição de vegetação, lançamento de entulho e águas servidas na drenagem e assoreamento do córrego.

chuvas ocorridas nos meses de novembro e dezembro. Com o ocorrido, 5 residências desabaram e 20 famílias foram desabrigadas, de acordo com o engenheiro civil da prefeitura.
