## **RELATÓRIO TÉCNICO Nº 295/07**

### **ELABORAÇÃO DE MAPA DE FEIÇÕES EROSIVAS URBANAS E RURAIS DA BACIA DO RIO SÃO JOSÉ DOS DOURADOS**

**Executores: Cooperativa de Serviços e Pesquisas Tecnológicas e Industriais - CPTI  
Instituto de Pesquisas Tecnológicas do Estado de São Paulo - IPT**

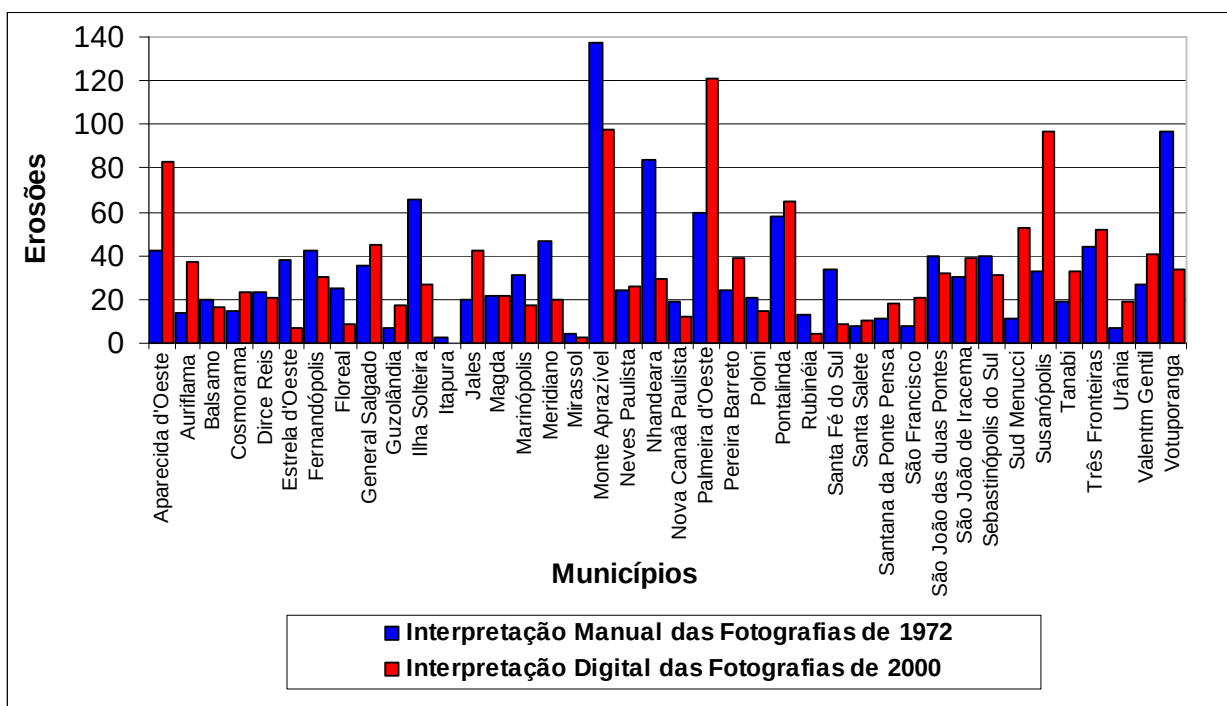
No Gráfico a seguir (**Figura 6.1**), é possível comparar o crescimento dos pontos de erosões municipais, interpretadas nas das fotografias aéreas de 1972 (1.303 erosões), com as fotografias de 2000 (1.345 erosões), porém, com decréscimo significativo de erosões em alguns municípios, tais como: Votuporanga, Nhandeara, Monte Aprazível, Ilha Solteira, Meridiano e Santa fé do Sul, **Tabela 6.1**.

**Figura 6.1** - Quantidade de erosões identificadas nas fotografias aéreas dos anos de 1972 e 2000.
